Ponte sobre o rio Kwanza, na Cangandala

Pedro Cabral¹, Tiago Lamy², Armando Rito³

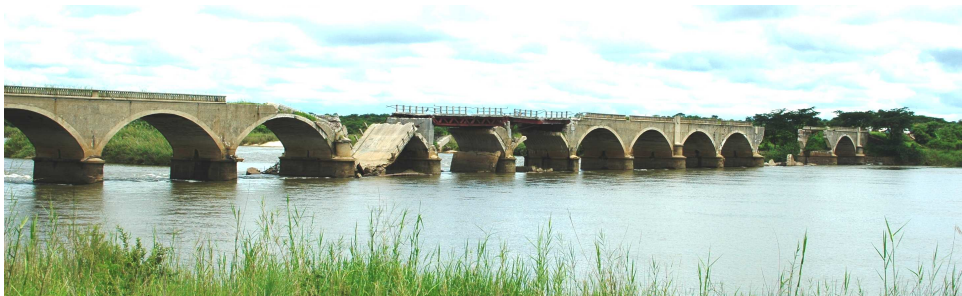
Figura 1. Vista geral da Ponte

- Destruição total de cinco arcos correntes e do arco de maiores dimensões;
- Fissuras longitudinais e transversais significativas em alguns arcos;
- Fissuras de diferentes magnitudes ao nível dos pilares;
- Destruição total do pilar P3;
- Sinais de infraescavação em alguns pilares e muros dos encontros;
- Guarda corpos parcialmente destruído ou inexistente.
